נ.צ: 16840-16890.13310-13420 גוש: 30094,6,30157,30223,24,31  
הכרזת האתר: י-1091 עמ' 1461 18.5.64 IAA: 2749/0  
רחוב: נפתוח  
תאור כללי: טראסות, שרידי מבנים, מערות קבורה  
הקשר סביבתי: אתר בשטח פתוח

סקר: דרוקס א', בהט ד'

ליפתא

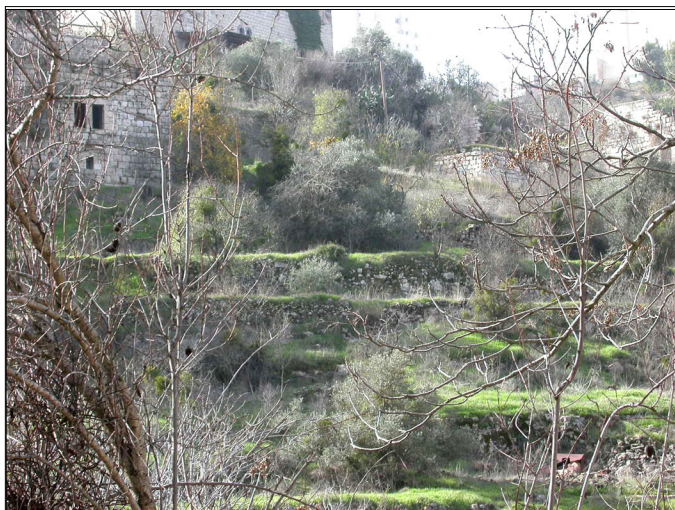
ליפתא, מדרגות עיבוד

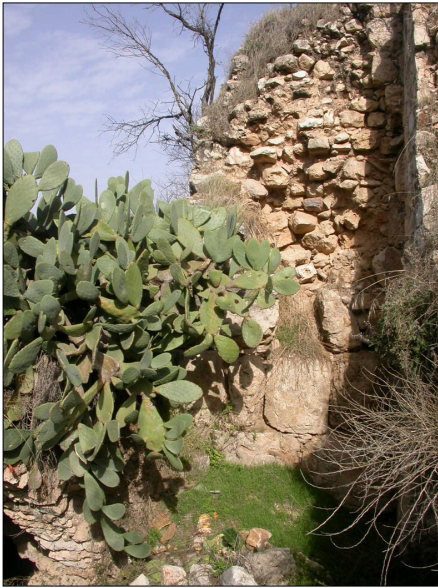
**מצב השתמרות:** בינוני/גרוע. לא בוצעו עבודות שימור באתר. ניכרת בעיית אי-יציבות בקירות המבנה הצלבני.

שרידי בנייה צלבנית

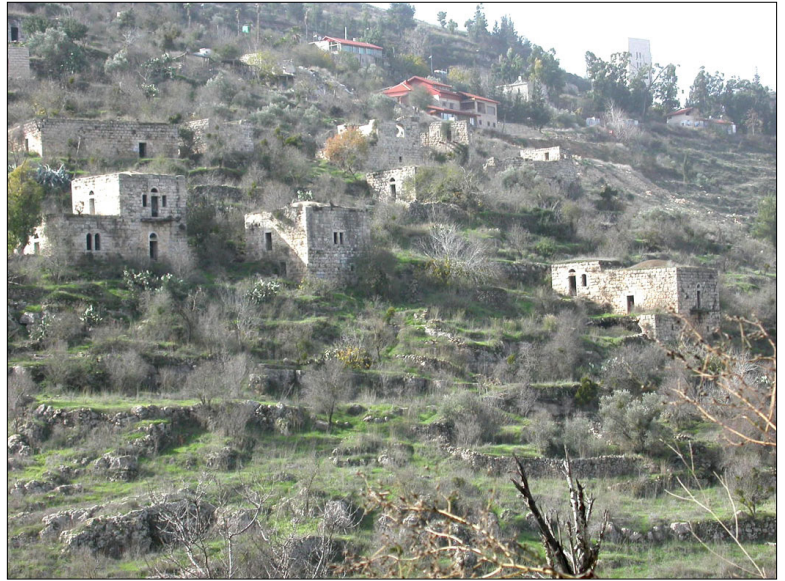
ליפתא: מראה אופייני

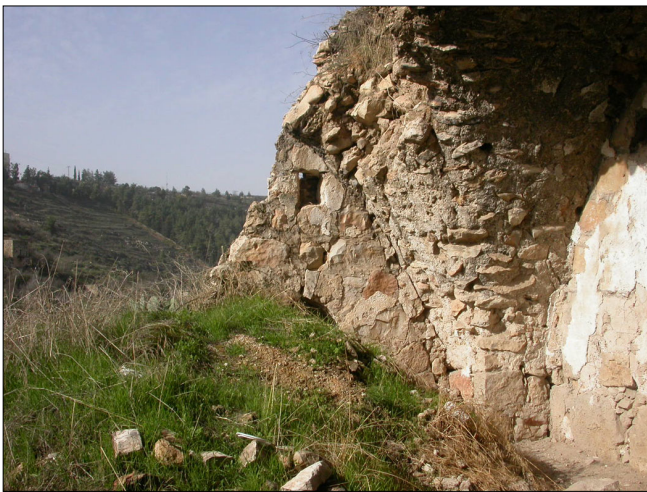
שרידי מבנה

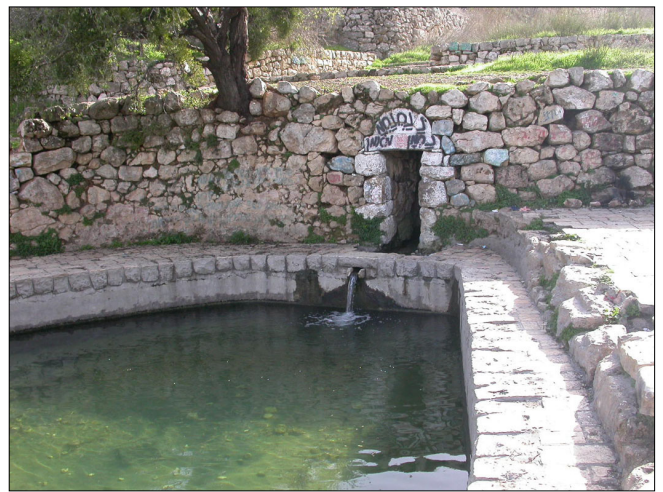
פתח ניקבה, בריכה

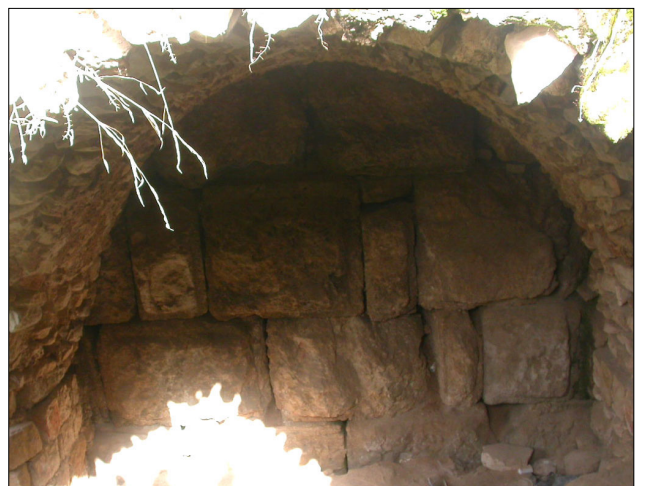
שרידי בנייה צלבנית, מבט דרך קמרון
