תאור כללי: שרידי מנזר וכנסייה מהתקופה הביזנטית.

חר' אל קט

ממלא הנתונים: תאריך עדכון: אביב 2002
שחר פוני - אדריכל
גדעון סולימני - ארכיאולוג

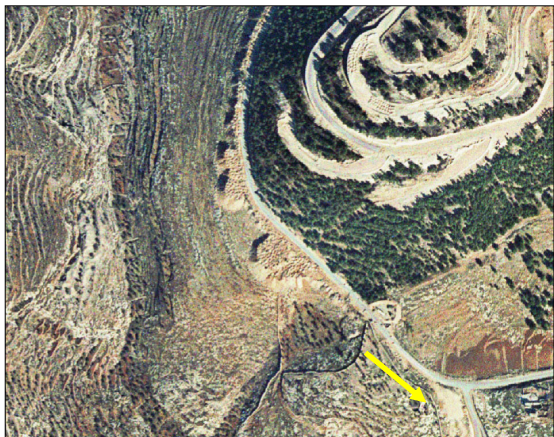
מצב השתמרות: בינוני. לא בוצעו עבודות שימור. האתר לא מתוחזק כלל וסובל מנזק מתמשך גם בשל רעיה (תמונה). צמחיה גבוהה מכסה חלקים נרחבים מהאתר.

- יש לדאוג לתחזוקה קבועה באתר, לאחר ביצוע עבודות שימור.
- ניתן "להדגיש" את קונטור המנזר על חלקיו השונים בעזרת בניית גזית.
- יש ליצור גישה מוסדרת לביקור באתר, בתאום עם בעלי המקום. בהקשר לכך יש לנצל, ככל שניתן, את סמיכות האתר לשכונת מגורים בכל הנוגע ליצירת גישה אל האתר וממנו. יש להבטיח התקנת מערך שילוט/המחשה.
- לאתר פוטנציאל גבוה לפיתוח כאתר צלייני בשל מיקומו ברצועה הצרה שבין בית לחם וירושלים של היום.

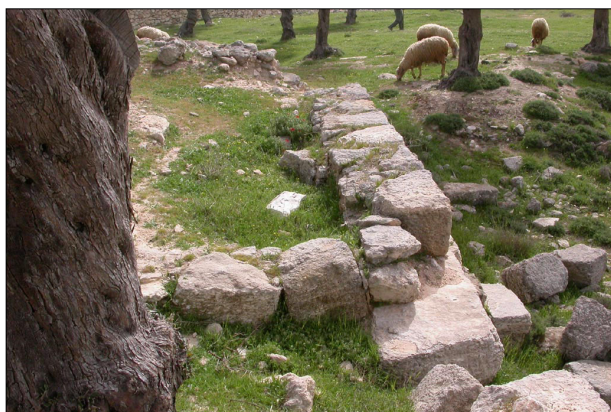
שרידי אחד החדרים

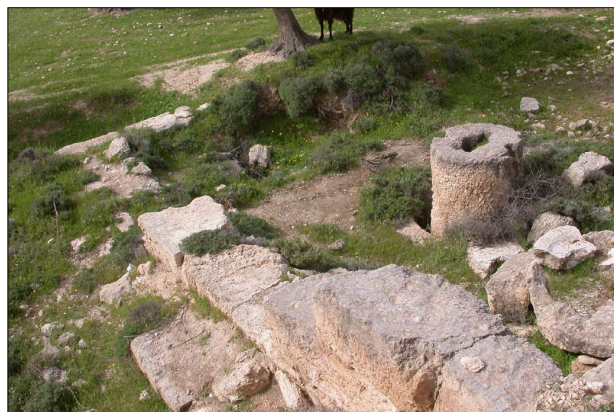
חצר מרכזית
