חר' עדאסה (דרום) Kh. 'Adasa (south)

חר' עדאסה (דרום)

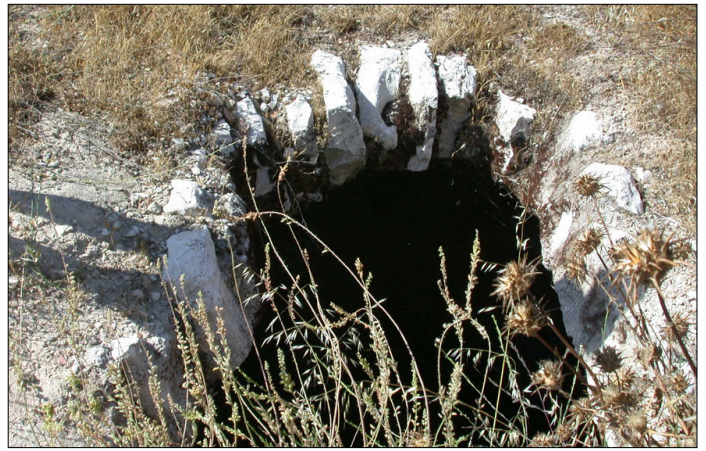
בור מים.

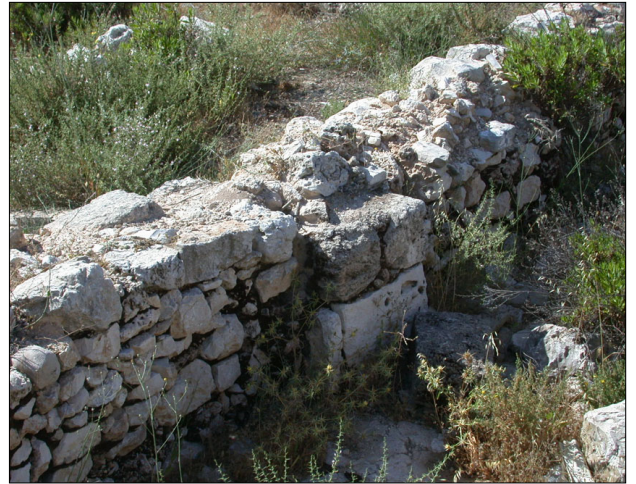
אומנה (גזית) הצמודה לקיר (גויל).

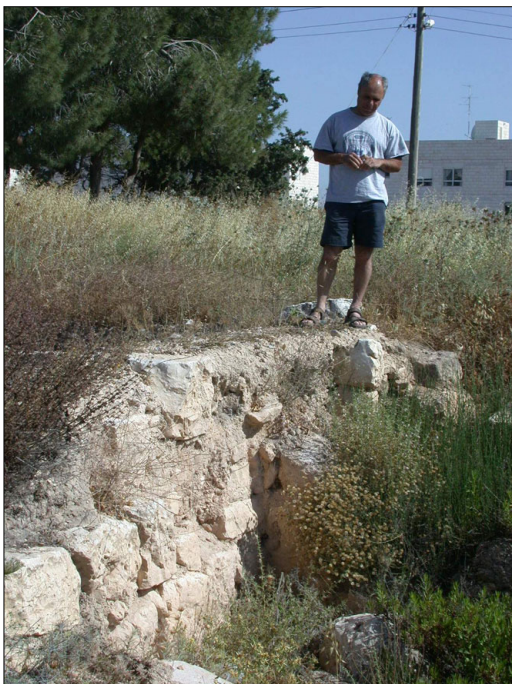
מצב השתמרות: בינוני. לא נערכו עבודות שימור באתר. קיימת בעיית יציבות בקירות וכן נזקים נוספים הנגרמים מחוסר טיפול.

שרידי קיר

- יש לבצע עבודות שימור דחופות באתר.
 - קיים פוטנציאל רב בהמשך חפירה ארכיאולוגית באתר, אך לא בפיתוח (בשלב זה).
 - יש לדאוג לתחזוקה שוטפת וכן לשילוט הסבר.
 - יש לראות בחיוב שילוב הממצא הארכיאולוגי במסגרת גן שכונתי בשטח זה.
 - גם בעת הכשרה עתידית של חלק מהשטח הפתוח לבנייה, יש לשמור על רצועה לא בנויה בצידו המערבי והדרומי של האתר, כרצועת הגנה.
- היחס לאתרים נוספים בסביבה הקרובה:** האתר נמצא בקרבת ראס א טוויל (3), ראס אבו מערוף (8) וכן בקרבת תל אל פול: התל (10) והחווה (11).
